Betreft: Toetsing bezoekerscentrum

Naar aanleiding van uw verzoek hebben dhr J. Haug en dhr H. Helmich van het kenniscentrum Groen & Handicap op 25 juni 2025 het bezoekerscentrum 'Huis van de Drentsche Aa' in Deurze beoordeeld op toegankelijkheid en bruikbaarheid voor bezoekers met een beperking.

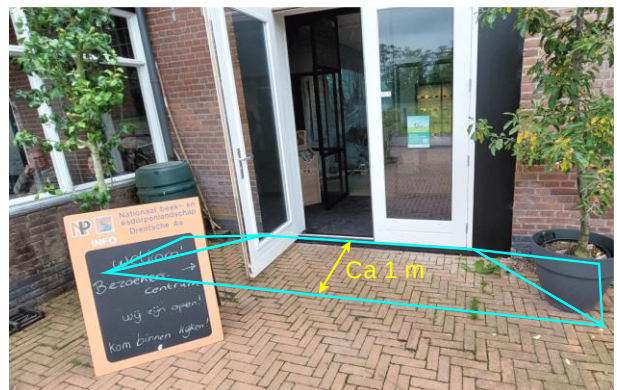
De toegangsdeur aan de voorzijde van het gebouw heeft aan de buitenzijde een hoge drempel van ca 6 cm.

\*Dit kozijn heeft een betonnen onderdorpel en is speciaal ontwikkeld om zonder drempel aan te sluiten.

Verhoog de bestrating aan de buitenzijde, zodat deze zonder drempel aansluit op de onderdorpel van het kozijn. Verhoog de bestrating over een lengte van ca 1 m zodat de hellingshoek minimaal is.

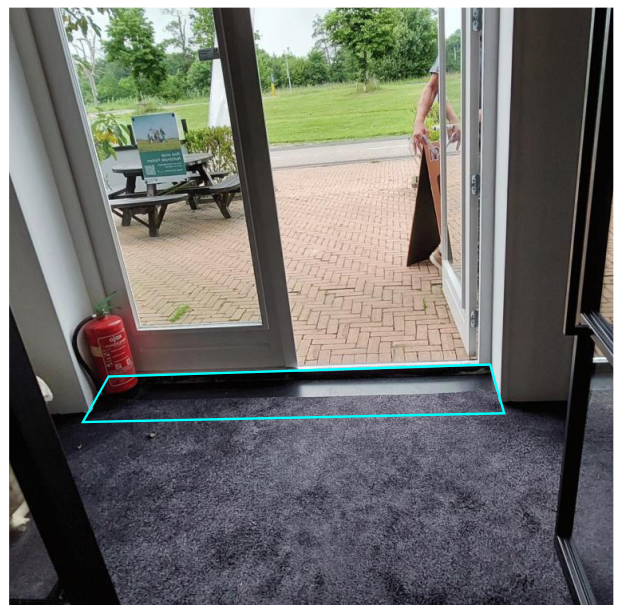
De toegangsdeur aan de voorzijde van het gebouw heeft aan de binnenzijde een hoge drempel van ca 6 cm.

Breng aan de binnenzijde een oplopdrempel aan met een breedte van ca 40 cm. Oplopdrempels zijn los te koop, maar kan ook gemaakt worden van multiplex onder de schoonloopmat.

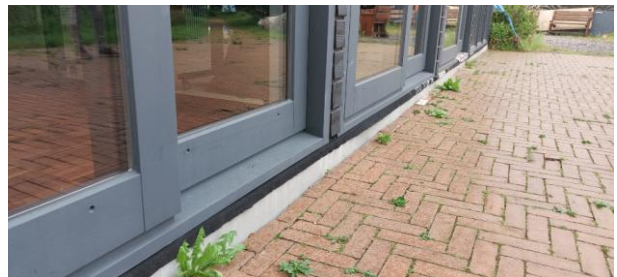
De terrasdeuren van het bezoekerscentrum hebben aan de binnenzijde een drempel van ca 6 cm hoogte en aan de buitenzijde een drempel van ca 18 cm. De onderdorpel is van hout en is niet bestand om direct tegen te bestraten. Er zal altijd een hoogteverschil van ca 10 cm blijven dat alleen met een helling van meer dan 1 m overbrugd zal moeten worden. In dat geval blijft er weinig terrasruimte over. Ervan uitgaande dat de ingang aan de straatzijde toegankelijk wordt gemaakt, is er in elk geval voor rolstoelgebruikers een mogelijkheid om dit terras te bereiken.

Wanneer dit in de toekomst als terras wordt ingericht, adviseren wij om het gehele terras zoveel mogelijk op te hogen en alsnog te overwegen om één van de terrasdeuren goed toegankelijk te maken.

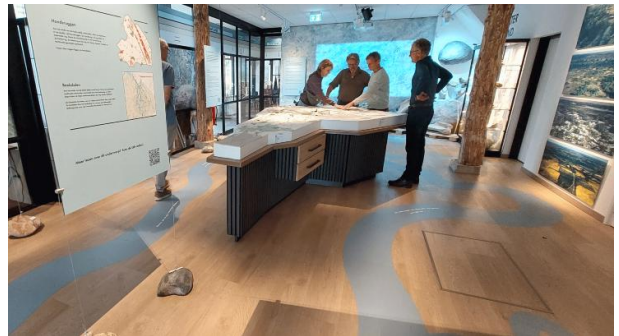
De huidige expositie is goed toegankelijk voor mensen met loophulpmiddelen. Er is voldoende verkeers- en manoeuvreerruimte, de vitrinekasten zijn voorzien van glazen platen en vrijwel alles is goed te zien, zowel voor lange en korte mensen en ook voor bezoekers die afhankelijk zijn van een rolstoel.

De teksten zijn vanuit elke positie goed leesbaar. Lettertype is schreefloos en contrasten zijn goed. De verlichtingspunten zijn goed afgeschermd en nauwelijks of niet verblindend. Dit laatste (teksten en verlichting) is vooral belangrijk voor mensen met een visuele beperking, waaronder veel ouderen. De maquettes zijn iets te hoog opgesteld, waardoor ze vanuit de rolstoel en voor kinderen lastig te zien zijn.

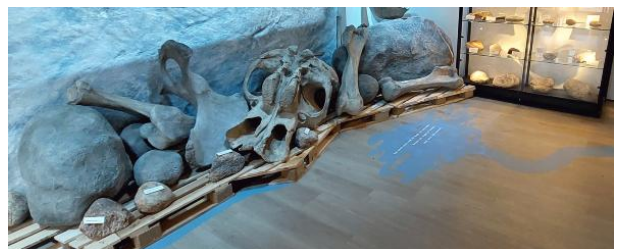
Er zijn veel tastbare objecten die interessant kunnen zijn voor mensen met een visuele beperking zoals,

- de witte maquette die de hoogteverschillen in het landschap aangeeft
- de historische botten
- diverse objecten in de vitrines

Verdiep u met een organisatie zoals [KUBES](#) hoe u rondleidingen voor mensen met een visuele beperking nog interessanter kunt maken. Organiseer samen met KUBES een excursie.

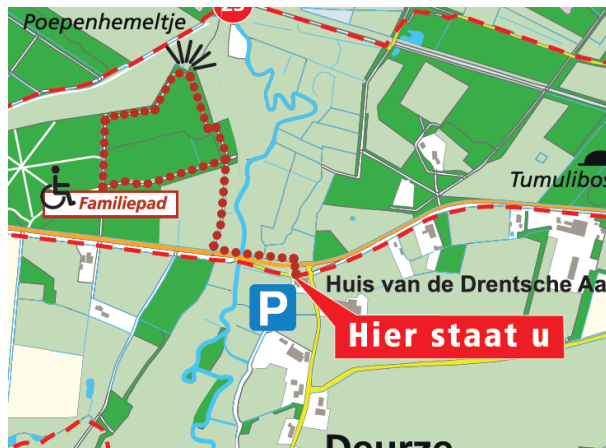
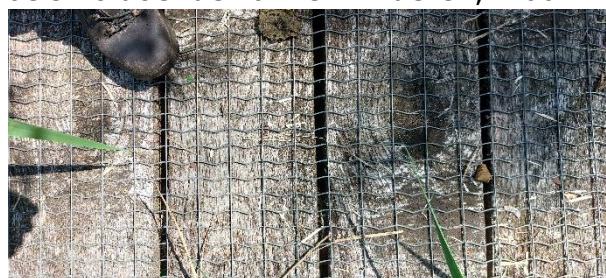
Het vlonder pad is sterk verouderd en er is aan beide zijden een goede afrijbeveiliging aangebracht. Door de veroudering is het vlonder zeer hobbelig en niet of nauwelijks berijdbaar met een rolstoel. Er zijn voorbeelden van vlonders die van een stevige gaasmatt zijn voorzien, waardoor de hobbels zijn verminderd. Het is niet zeker of dit de hobbels voldoende zal verminderen, maar het is allicht te proberen. Ik denk aan gaas met gaten van ca 20 mm en een draaddiameter van ca 3 mm.

Vernieuw of verbeter het vlonder en zorg voor een vlak berijdbaar pad.
